Gran kommune

► Vedlegg 1

Barnehage- og skolebeskrivelser med kapasitets- og egnethetsanalyser

Oppdragsnr.: 52307619 Dokumentnr.: 1 Versjon: 1 Dato: 2024-04-19

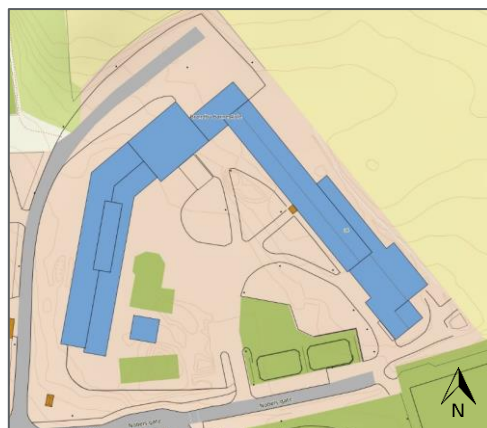
Figur 1: Kart til venstre viser skoleanlegget. Kart til høyre viser beliggenhet i kommunen.

Skoleanlegget er totalt ca. 6588 m² BTA (inkl. bassengbygg) og består av et nybygg fra 2016 og G-fløyen fra 1960-tallet (rehabiliteret i 2016)

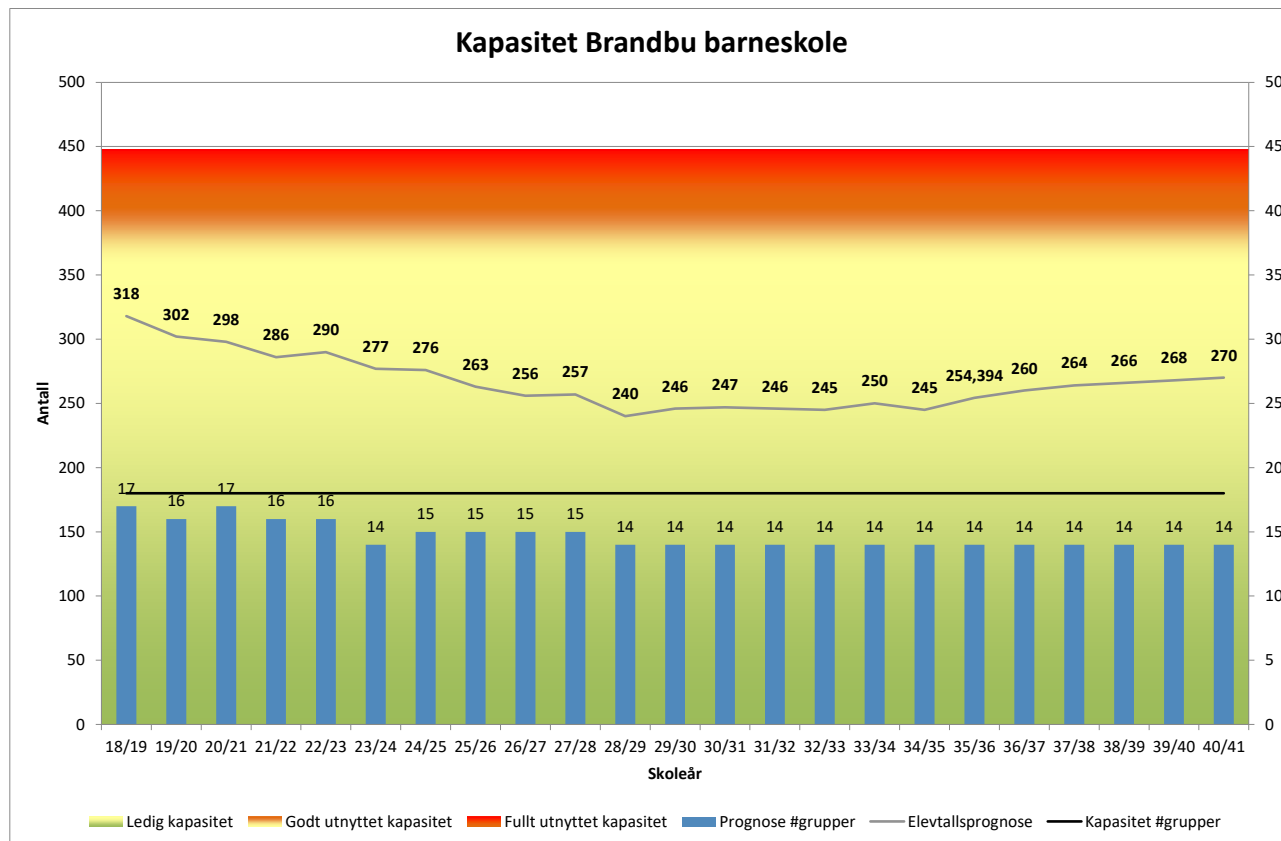
3.1.3 Elevtallsprognose og kapasitetsutnyttelse

Brandbu barneskole får mye ledig kapasitet innover hele prognoseperioden. Et sentralt motiv i denne strukturutredningen har vært å finne løsninger som gjør at denne funksjonelle skolekapasiteten utnyttes i større grad.

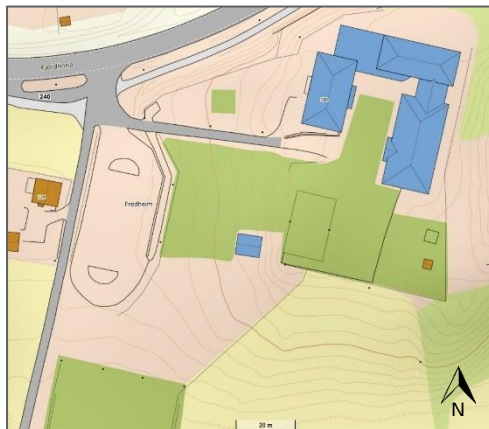
Figur 2: Kart til venstre viser skoleanlegget. Kart til høyre viser beliggenhet i kommunen.

Skoleanlegget er totalt 2236 m² BTA og består av tre sammenhengende bygg fra henholdsvis 1937 (Gamlebygget, mot vest), 1980 (Gymsalbygget, i midten) og 1980 (SFO-bygget, mot øst).

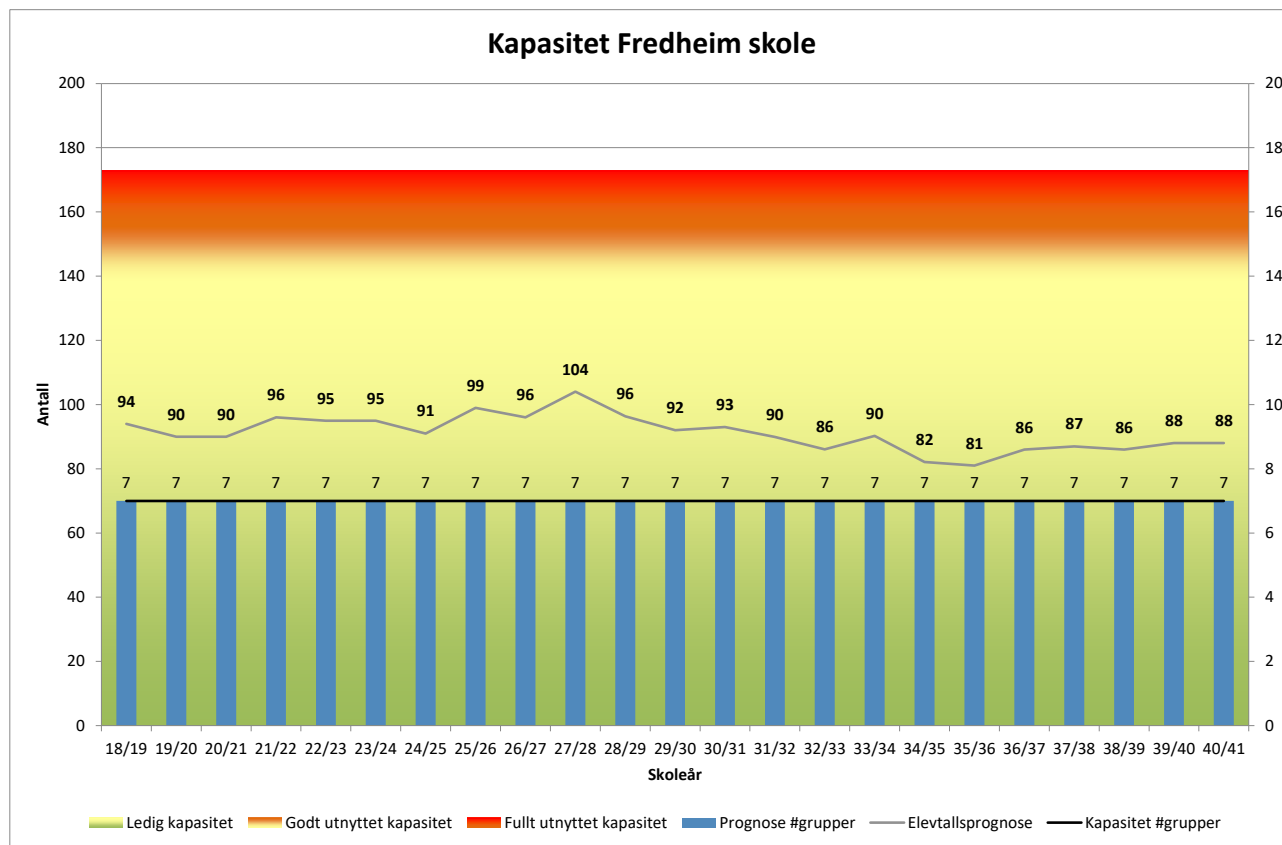
3.2.3 Elevtallsprognose og kapasitetsutnyttelse

Det er også mye ledig skolekapasitet ved Fredheim skole og skolen kan fint håndtere 50-60 flere elever med et samlet elevtall rundt 160 elever.

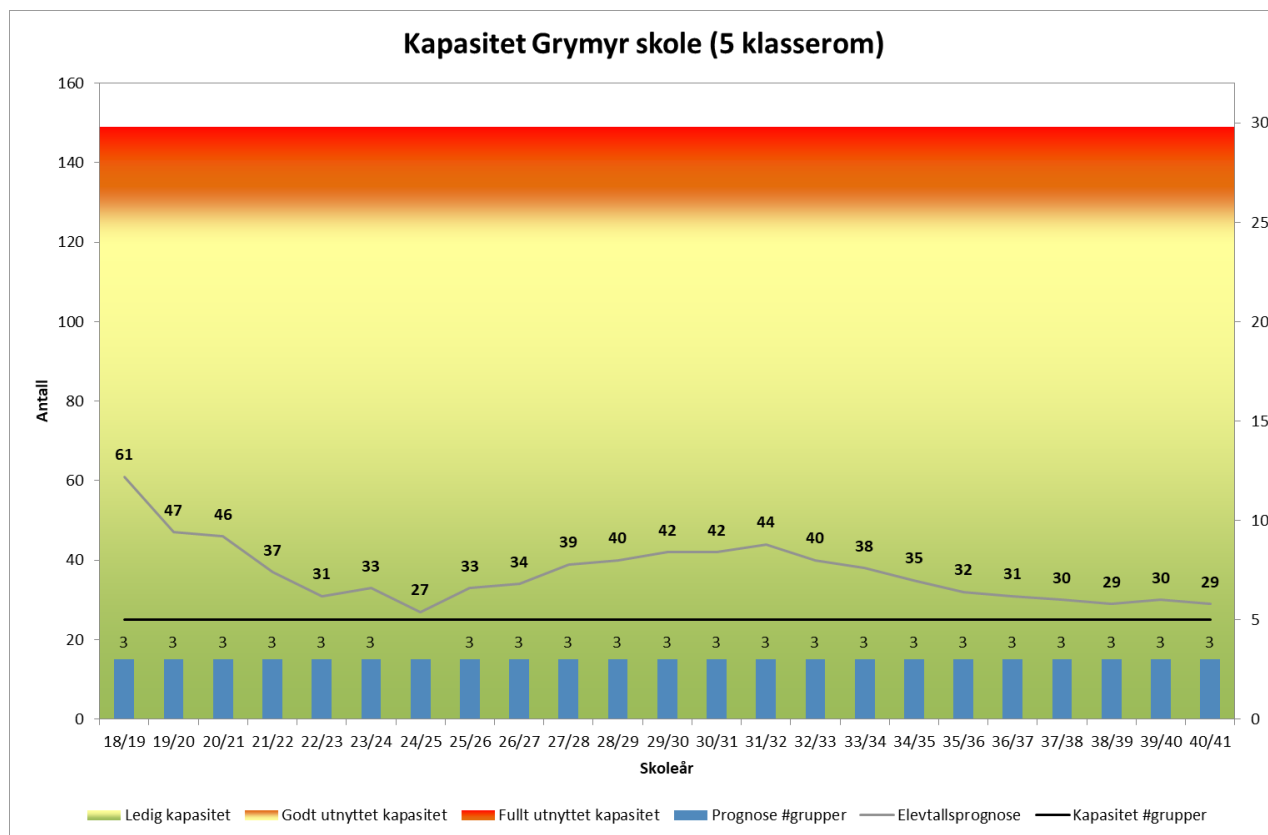
3.3.3 Elevtallsprognose og kapasitetsutnyttelse

Skoleanlegget har mulighet til å øke kapasiteten. I denne kapasitetsanalysen er tatt utgangspunkt i at skolen kan omdisponere areal i skoleanlegget til å øke klasseromskapasiteten. I dag bruker skolen tre klasserom.

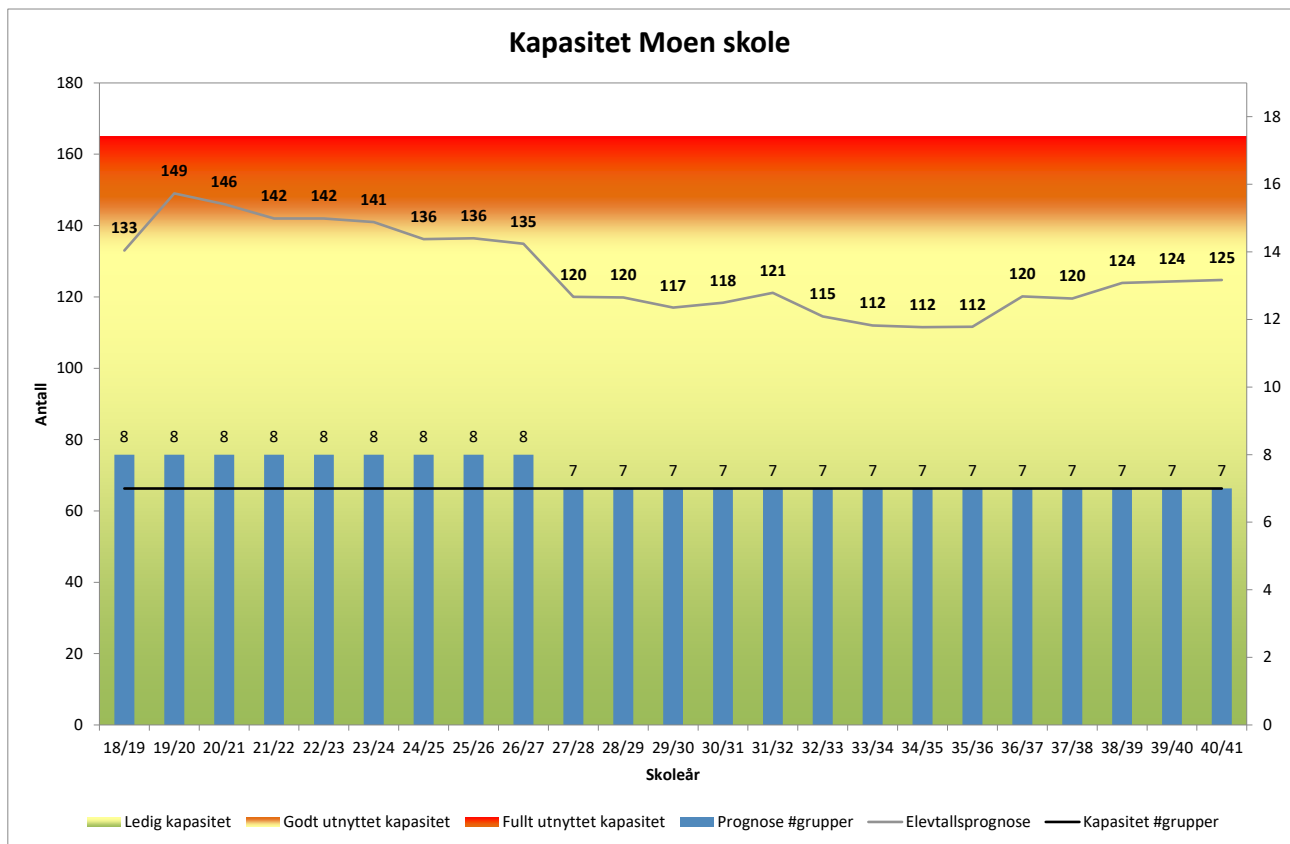
3.5.3 Elevtallsprognose og kapasitetsutnyttelse

Moen skole har en maksimal skolekapasitet over 160 elever. Skolen har og har hatt delingsproblematikk og burde hatt ett ekstra klasserom. I skoleåret 2027/28, vil redusert elevtall «lette på kapasitetstrykket» ved skolen.

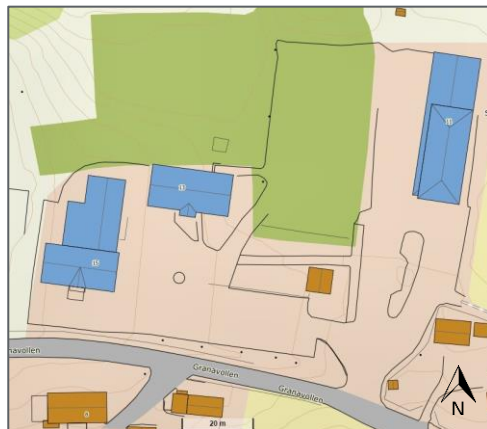
Figur 6: Kart til venstre viser skoleanlegget. Kart til høyre viser beliggenhet i kommunen.

Skoleanlegget er totalt 1900 m² BTA og består av tre bygg fra henholdsvis 1910/1956 (Gamlebygget, mot vest), 1977 (Gymsalbygget, mot øst) og 1999 (Vesleskolen, i midten).

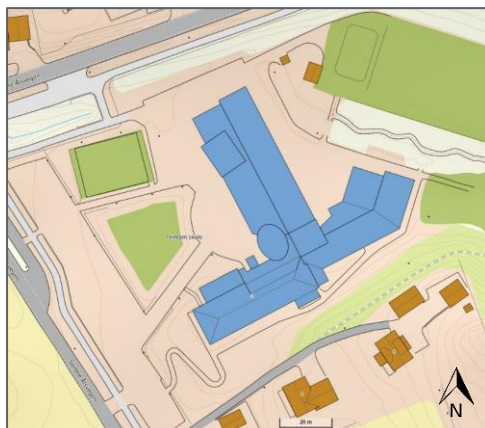
Figur 7: Kart til venstre viser skoleanlegget. Kart til høyre viser beliggenhet i kommunen.

Skoleanlegget er totalt ca. 4389 m² BTA og består av et nybygg fra 2011.
